СВІТОВІ ДОСЯГНЕННЯ НА УКРАЇНСЬКЕ ПОЛЕ ІЗ ВЛАСНОГО ДОСВІДУ

У цьому номері ми хочемо розповісти про запас вологи та стан ґрунту на озимій пшениці, посіяній за No-till технологією сівалкою TDNG від компанії SEMEATO, у порівнянні з посівом сівалкою, на яку перед висівним диском встановлено колтер (хвилястий диск для підготовки ґрунту перед проходом сошника).

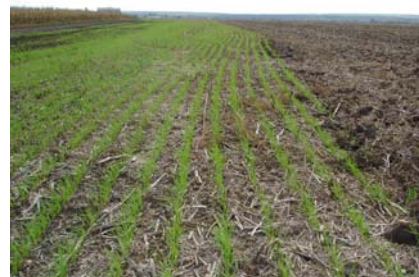
Як видно на фото 1 сходи озимієї пшениці є рівномірними як по висоті, так і по кількості в рядку. Міжряд-

дя залишається не пошкодженим, структура ґрунту не зруйнована. Такі результати можна отримати лише за наявності рослинних рештків від попередньої культури на поверхні ґрунту.

Фото 1. Посів сівалкою TDNG від компанії SEMEATO станом на 10.10.2006

Механізм посіву здійснюється таким чином: сошник прорізає рослинні рештки і проникає в ґрунт, розкриваючи його лише на 1 см. Закладає добрива та зерно на задану глибину, після чого металевий з конічною поверхнею каток, що йде позаду, закриває проріз від сошника і щільно вдавлює зерно в одну зі стінок борозни. При цьому одна стінка борозни залишається не ущільненою і проросток без перешкод виходить на поверхню.

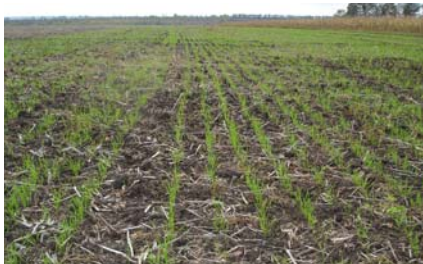
Фото 2. Посів сівалкою з колтером перед сошником станом на 10.10.2006

На фото 2 картина абсолютно інша, хоча посів проводився за абсолютною однакою умов. Як бачимо, міжряддя пошкоджено, структуру ґрунту зруйновано. Рівномірність у рядках не однакою. Це пояснюється тим що, при роботі колтера відбувається перемішування ґрунту, рослинні рештки частково заробляються в ґрунт і значний процент зерен пшениці знаходиться в підвислому стані без щільного контакту із ґрунтом, а насіння бур'янів, яке було на поверхні ґрунту, знову потрапляє у сприятливі для проростання умови. За наявності вологи в ґрунті колтер залипає і утворює грудочки діаметром 4-8 см, що призводить до зайвого вивільнення вологи з поверхні ґрунту.

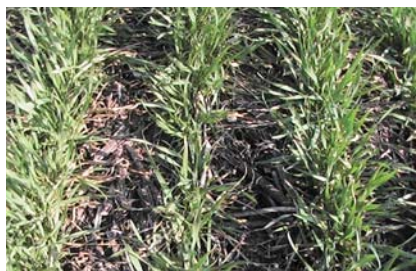
На фото 3 видно, що міжряддя в посівах озимої пшениці досі вкрито рослинними рештками ріпаку. Що це дає? Під рослинними рештками станом на 29.03.2007 р. знаходиться без-

Фото 3. Вихід із зими — посів, виконаний сівалкою TDNG від компанії SEMEATO. Стан на 29.03.2007

мірна кількість вологи, яка перебуває під поверхню ґрунту.

Описані спостереження проводилися щотижня. Нині на ділянці поля, де посів озимої пшениці проводився сівалкою TDNG від компанії SEMEATO, волога досі (21.05.2007) знаходиться на глибині 6-8 см. А на ділянці поля, де сіяли сівалкою з колтером, ще місяць тому вологи вже не було (на глибині 10 см).

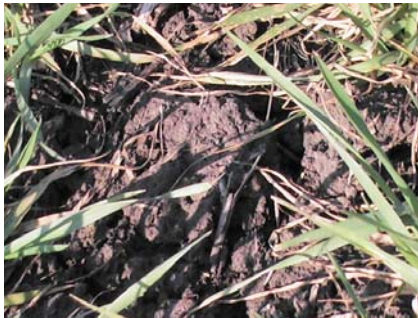
Фото 4. Вихід із зими — посів, виконаний сівалкою з колтером перед сошником. Стан на 29.03.2007 р.

Як видно на фото 4, ситуація знову суттєво відрізняється. Поверхня ґрунту в міжрядді озимої пшениці зруйнована, вона має безліч щілин і тріщин. Волога знаходиться на глибині 3-5 см. від поверхні ґрунту.
